2 Vorstellung des Instrumentensatzes *ApEx*

2.1 Präsentation der ersten Prototypen und Darstellung der mit ihnen gemachten Erfahrungen anhand einiger selbst durchgeführter Fälle

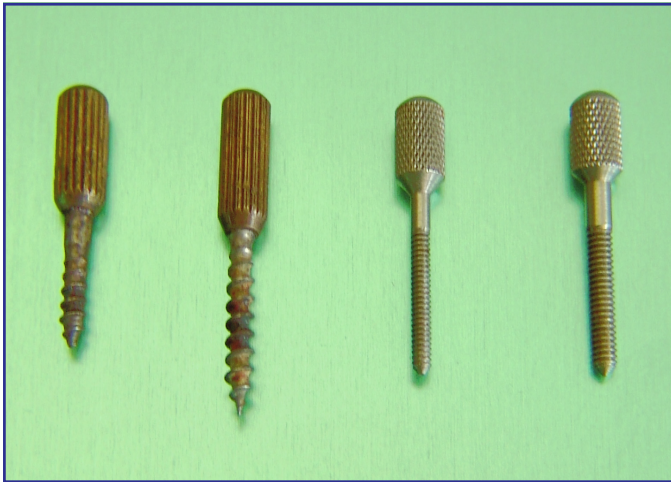
Abb. 30: 1. Prototyp - Wurzelanker verschiedener Länge und Durchmesser

ten Wurzelankern, die wegen des groben Gewindes eher Holzschrauben ähnelten (Abb. 30 und 31). Sie unterschieden sich in Länge und Durchmesser und dienten der Befestigung in der Zahnwurzel.

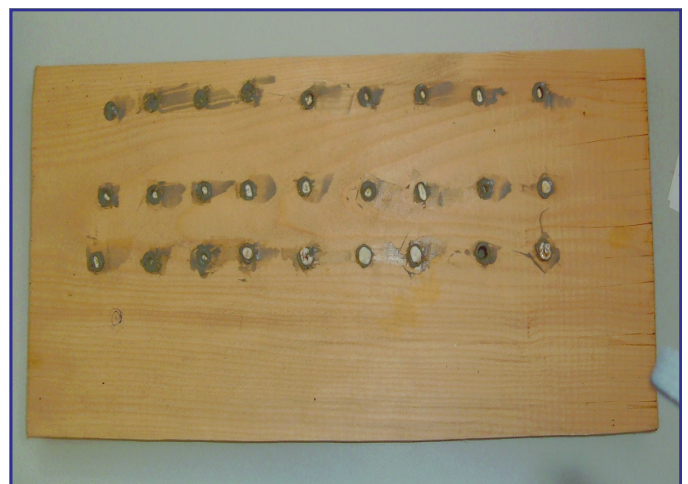
Abb. 32: Versuchsanordnung mit eingeklebten, extrahierten Zähnen

Daher musste zunächst eine Versuchsanordnung her, mit der die Verankerung der zur Luxation bestimmten Zugschrauben experimentell „durchgespielt“ werden konnte. Dazu sind extrahierte Zähne gesammelt und mit Silikon aus dem Baumarkt in ein Holzbrett eingeklebt worden (Abb. 32).

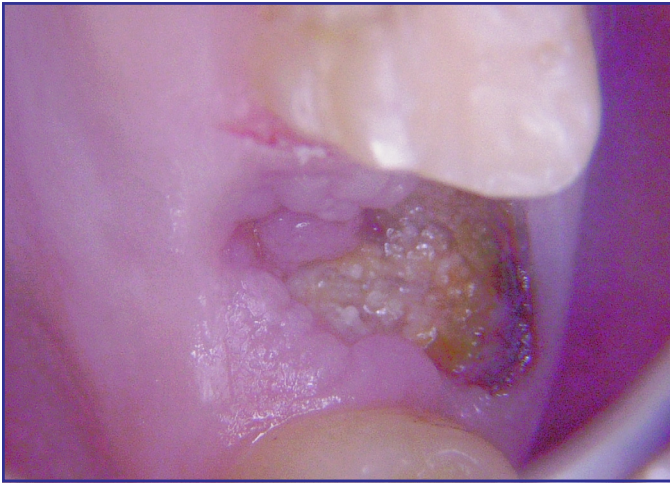
Abb. 39: Patient Gennaro C., zerstörter Zahn 26

Außer sechs kariöse Defekte an den Zähnen 17, 27, 36, 37, 45, 46 und 47, wurden die beiden Oberkiefermolaren 16 (Abb. 62) und 26 (Abb. 39) als irreparabel eingestuft und zur Extraktion empfohlen. Nach der Füllungstherapie an den besagten Zähnen ist zunächst der Zahn 26 auf herkömmliche Weise operativ entfernt worden.

Das bei extrem starker Zerstörung von Zahnhartsubstanz übliche operative Prozedere von Aufklappen, Fräsen und Extrahieren ließ sich nicht umgehen. Die nachfolgende Fotodokumentation (Abb. 39 bis 61) zeigt exemplarisch eine operativ-chirurgische Entfernung eines dreiwurzeligen Zahnes.

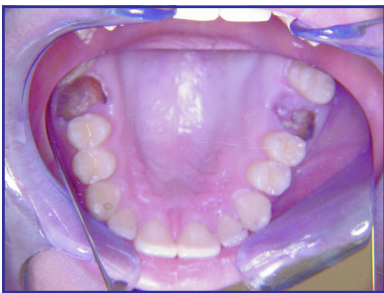
Abb. 40: Spiegelaufnahme des Oberkiefers

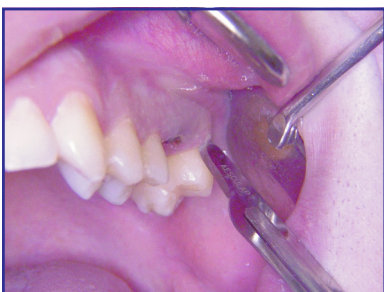
Abb. 42: Schnittführung innerhalb des Sulkus

Zur Darstellung des Wurzelrestes ist ein Dreieckslappen gebildet worden (Abb. 42 bis 45). Nach Lösen des Mukoperiostlappens konnte der extrem entmineralisierte Zahn nicht ohne die Entfernung von krestalem Knochen mit Hebel oder Zange gefasst werden.

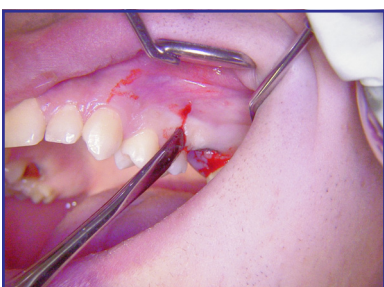
Abb. 43: Mobilisierung des Mukoperiostlappens mit dem *Raspatorium*

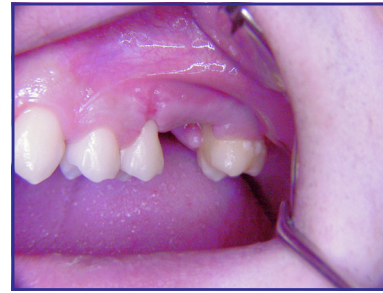
Abb. 58: Dehiszenz 10 Tage post-OP

Zehn Tage später bot sich ein etwas unschöner Wundheilungsverlauf. Es kam zu Nahtdehiszenzen und klaffenden Wundrändern (Abb. 58 bis 61).

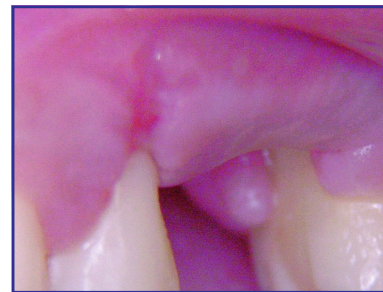
Abb. 59: vergrößerte Ansicht von Abbildung 58

von Zahnfleisch zu Wundranddehiszenzen kam (Abb. 59).

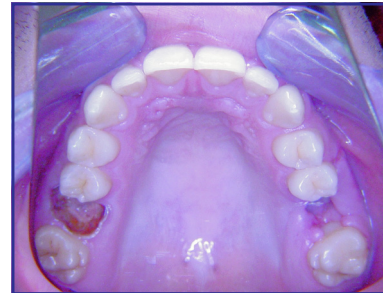
Abb. 61: Spiegel-aufnahme 10 Tage post-OP

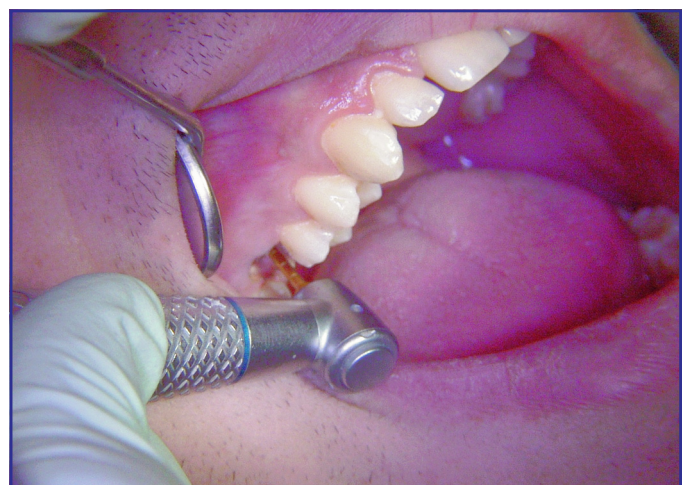
Abb. 62: Bohren einer Pilotbohrung in die palatinale Wurzel

Der erste Schritt zur Luxation bestand in der achsenparallelen Längsbohrung in den Wurzelrest, was mit dem Pilotbohrer (63 und 64) mühelos und zügig voranging.

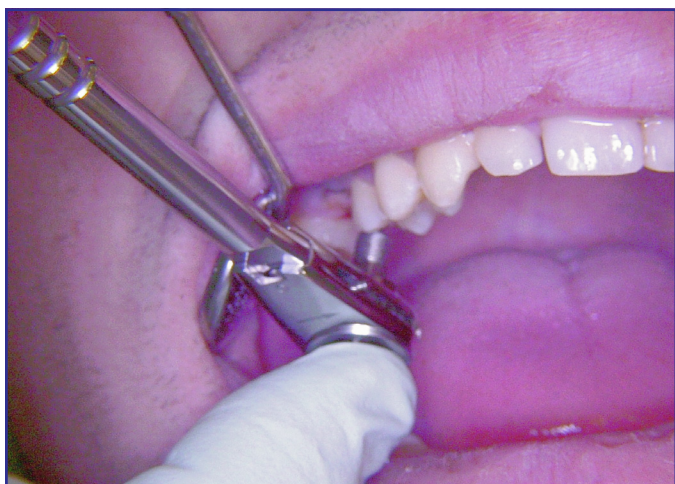
Abb. 66 : Eindrehen des Wurzelankers mit der Ratsche

Mit dem Eindrehinstrument konnte der Wurzelanker (Abb.65) problemlos in den Wurzelrest eingedreht werden (Abb. 66).

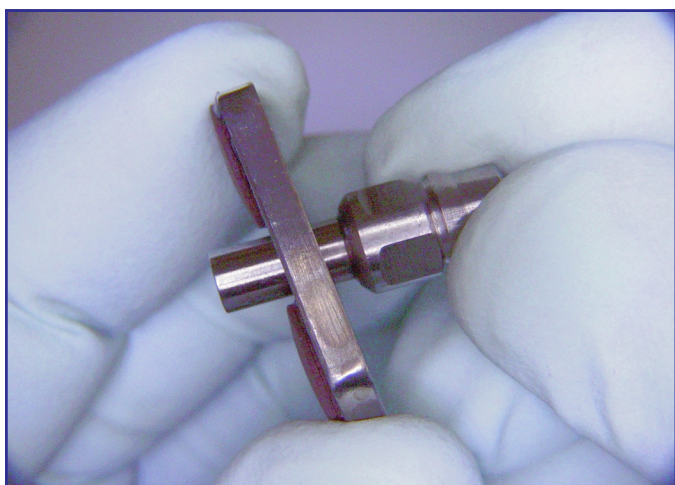
Abb. : Abziehschraube und Auflageplatte passen form-schlüssig zusammen

Die Platte und die Abziehschraube stehen quasi gelenkig über eine sphäroidisch gestaltete Muldenfläche in Kontakt. Damit lassen sich Achsabweichungen zwischen Zahnachse und Zugrichtung ausgleichen (Abb. 69 und 70).

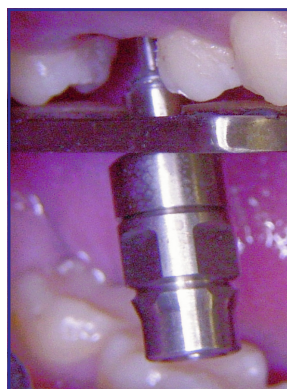
Abb. 69: Die Auflageplatte stützt sich auf den Nachbarzähnen ab

lage (Abb. 67) zusammengesteckt und zusammen mit dem Wurzelanker per Hand ineinander verschraubt. Gleichzeitig musste darauf geachtet werden, dass die Auflageplatte auf die Nachbarzähne ausgerichtet war (Abb. 68).

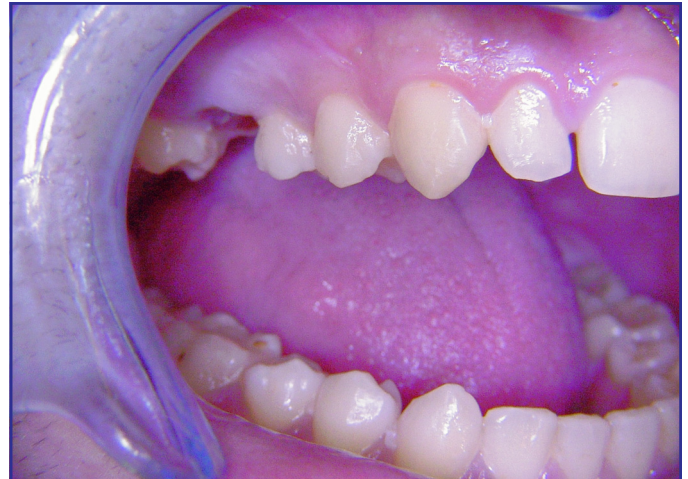
Abb. 72: Komplikationsfreier Wundheilungsverlauf zehn Tage nach *ApEx*-Extraktion regio 16

Das ist von großem Vorteil, wie sich später bei der Nachkontrolle zehn Tage später herausgestellt hat. Es zeigte sich nämlich ein sehr schöner, ungestörter Wundheilungsverlauf (Abb. 72 und 73).

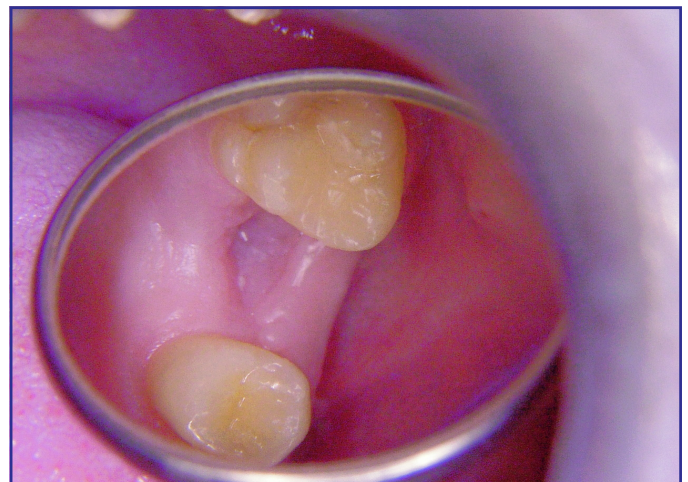
Abb. 73: Wundheilungsverlauf nach Extraktion Zahn 16

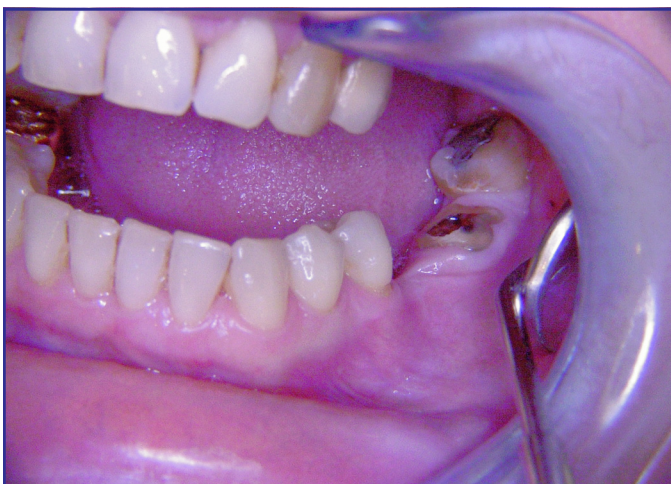
Abb. 74: Zerstörter Zahn 37

Bei der 47-jährigen, weiblichen Patientin Christine H. sind in der Vergangenheit bereits häufiger Füllungen am Zahn 37 eingebracht worden, die aber letztlich nicht lange hielten (Abb 74 und 75).

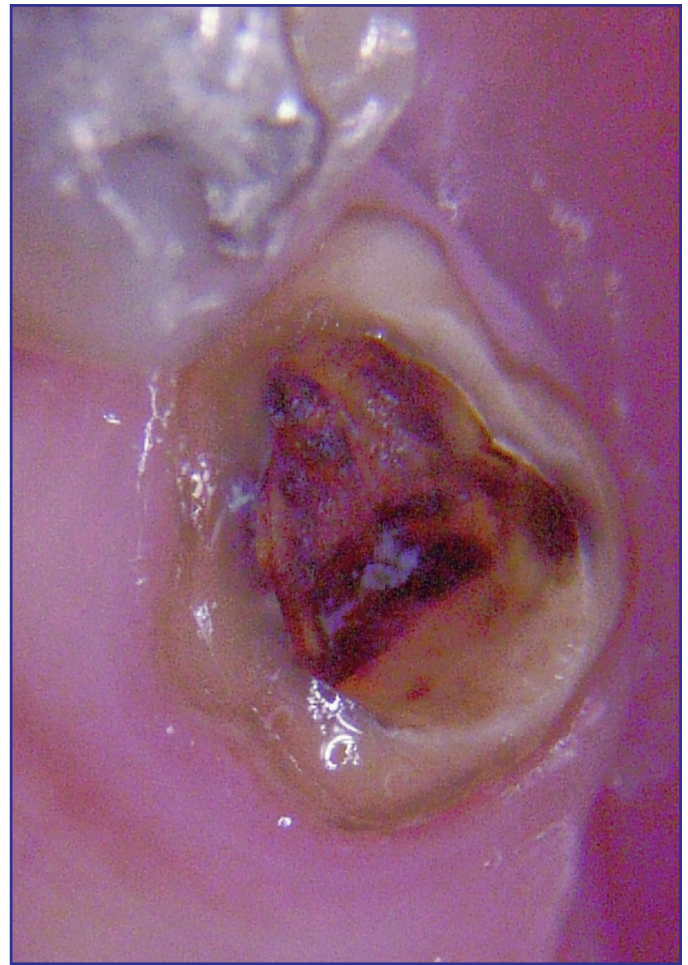
Abb. 75: Patient Christine H., zerstörter Zahn 37

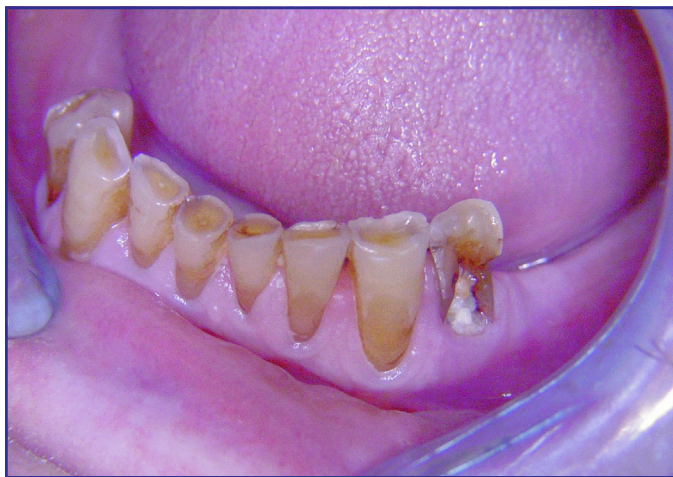
Abb. 79: Patient Gerhard F., zerstörter Zahn 34

Im nächsten Fall sollte bei dem 77-jährigen Patienten Gerhard F. der stark zerstörte erste Prämolare im Unterkiefer links entfernt werden (Abb. 79).

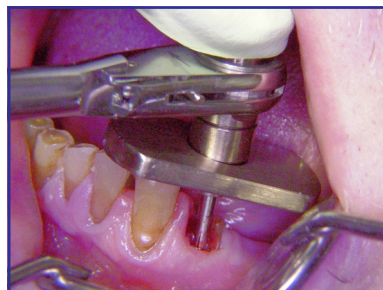
Abb. 82: Abstützung der Auflageplatte am Zahn 33

Anfangs schien die Extraktion wie erwartet voranzukommen (Abb. 80 bis 83).

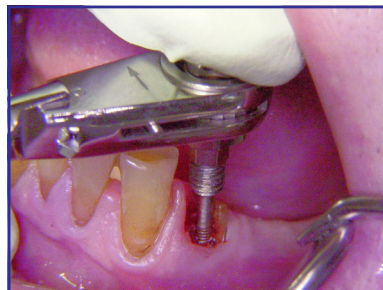
Abb. 83: Eindrehen des Wurzelankers mit der Ratsche

diesem Fall die entfernende tief zerstörte Zahnwurzel so fest inkorporiert, dass das Drehen selbst mit der Ratsche schwer fiel. Plötzlich gab der Halt des Ankers nach; das Gewinde war ausgerissen.

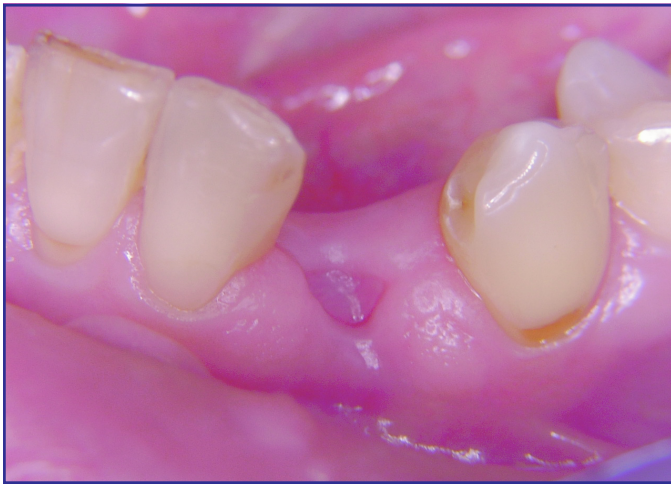
Abb. 111: Wundheilung nach 10 Tagen

Dieser Fall zeigte deutlich, wie gut die weichgewebige Wundheilung verlaufen ist; kein Vergleich zur operativen Wurzelrestentfernung (Abb. 111).
